COMUNE DI BEDANO

Messaggio Municipale no. 09/2023

concernente la richiesta di un credito di fr. 615'000 per il risanamento dei ponti stradali su via Cantonale, via San Rocco e del ponte pedonale su via Vallone

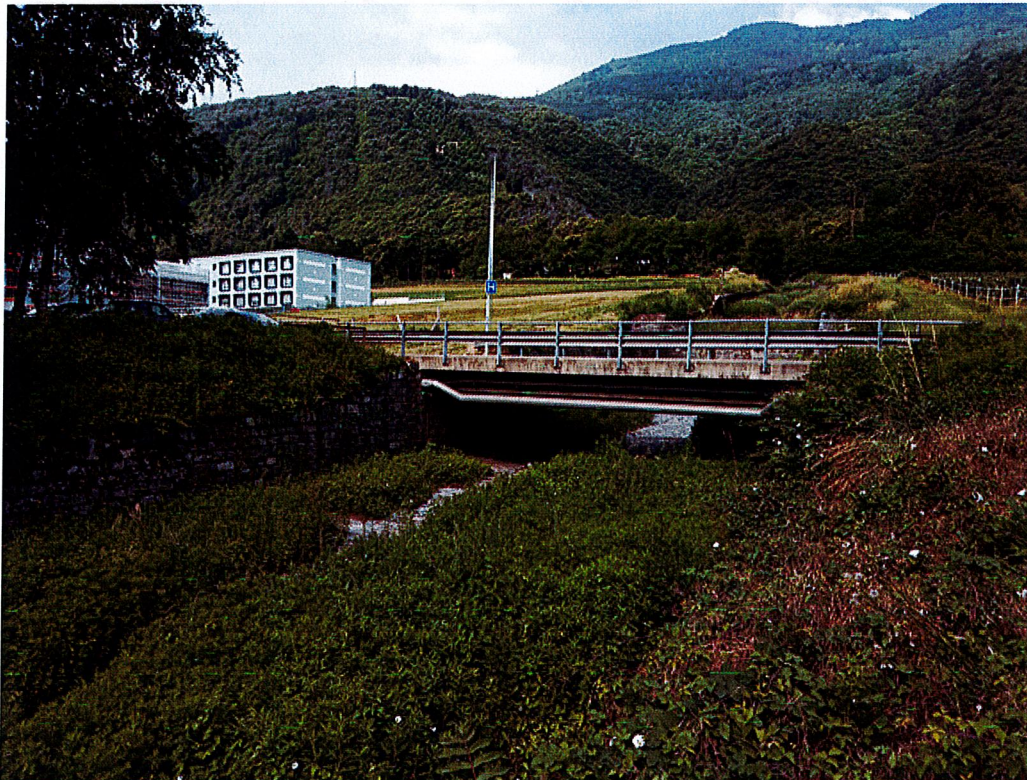
1.0. Ponte stradale no. 1 via Cantonale

Dall'analisi si sono evidenziati i seguenti difetti per l'opera:

- Giunti di dilatazione e pavimentazione ammalorata, con assestamento della zona di transizione tra manufatto e tratto stradale;
- Assenza/insufficienza dell'impermeabilizzazione;
- Presenza di salnitro all'intradosso della piattabanda e dei cordoli;
- Mancanza di copriferro in alcuni punti dell'intradosso;
- Presenza di corrosione di alcuni ferri d'armatura.

A. Sostituzione completa della pavimentazione (compreso cuneo di asfalto di transizione) e del sottostante manto impermeabile

L'intervento prevede la rimozione completa del pacchetto di pavimentazione e impermeabilizzazione esistenti fino alla liberazione del calcestruzzo della piattabanda e della posa di un nuovo fondo di bitume polimero, compresi i risvolti e i raccordi necessari a garantire l'impermeabilità del manufatto. Si prevede, in ossequio alle direttive cantonali per una strada con classe di traffico T4 e con sollecitazioni normali, di sostituire la pavimentazione esistente con un pacchetto composto da:

- Strato portante con uno spessore di 70 millimetri: AC T 22 S;
- Strato di collegamento con uno spessore di 70 millimetri: AC B 22 S;
- Strato d'usura con uno spessore di 30 millimetri: AC 8 S.

Per il marciapiede viene prescritto un unico strato di asfalto AC 11 N con uno spessore di 70 millimetri sopra al sottofondo esistente. I giunti di dilatazione strutturali esistenti vengono sostituiti con giunti di transizione rigidi. Infine, per le zone di raccordo con la strada prima e dopo il manufatto, oltre alla sostituzione della pavimentazione, si prevede di sostituire anche lo strato di fondazione attuale con uno misto granulare dallo spessore di 300 millimetri e di realizzare un cuneo di transizione in asfalto di una lunghezza di circa 3,0 metri su tutta la larghezza della carreggiata, al fine di limitare i cedimenti differenziali della strada rispetto al manufatto.

B. Esecuzione di prove di carbonatazione all'estradosso della piattabanda ed eventuale ripristino del copriferro attraverso l'applicazione di malte di risanamento

Per quanto riguarda l'estradosso della piattabanda, dopo l'asportazione della pavimentazione/impermeabilizzazione esistenti e in base ai risultati delle prove di carbonatazione, effettuabili solo dopo l'asportazione del manto stradale, si sostituirà anche il copriferro superiore dove necessario e si rimpiazzeranno le armature corrose aggiungendo pure delle lamelle di rinforzo nei punti critici. Il prodotto idoneo alla sostituzione del copriferro superiore è una malta cementizia tipo MC1 premiscelata colabile a ritiro compensato, per applicazioni all'estradosso di superfici orizzontali. Tale prodotto è utilizzato anche per il risanamento della faccia superiore dei cordoli laterali. Per una maggiore sicurezza relativa ai preventivi dei costi, tenuto conto che il calcestruzzo presente sotto il manto stradale è meno

soggetto a fenomeni di deterioramento rispetto a quello dell'intradosso, si è valutato che indicativamente la parte da risanare sarà del 25% della superficie dell'estradosso. Tale dato verrà appurato in sede di lavorazione.

C. Ripristino completo del copriferro all'intradosso del manufatto e sui cordoli laterali attraverso l'applicazione di malte di risanamento

Per quanto concerne tutta la superficie dell'intradosso e dei cordoli laterali, le prove di carbonatazione e l'esame visivo hanno evidenziato la necessità di rimuovere il copriferro per uno spessore di 30-40 millimetri e di sostituirlo, conformemente al "piano di controllo della qualità dei prodotti per il restauro e la manutenzione delle strutture in calcestruzzo" del Canton Ticino, con lo stesso spessore di malta cementizia tipo MT3 con applicazioni a spruzzo o manuale su superfici verticali o all'intradosso di elementi a sviluppo orizzontale. Una volta tolto il copriferro si sostituiranno le eventuali armature corrose e si aggiungeranno dove necessario dei rinforzi strutturali costituiti da lamelle in fibra di carbonio incollate al nuovo copriferro.

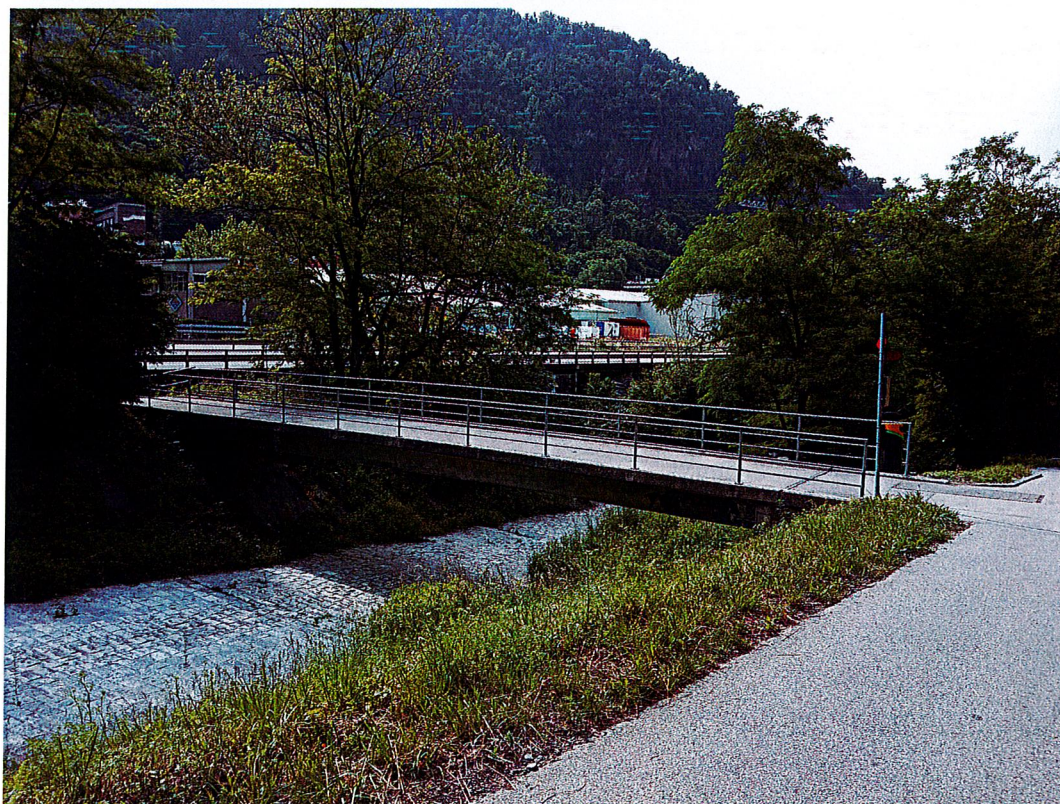
2.0. Ponte pedonale no. 2 via Vallone

Dall'analisi si sono evidenziati i seguenti difetti per l'opera:

- Giunti di dilatazione e pavimentazione ammalorata, con assestamento della zona di transizione tra manufatto e tratto stradale;
- Assenza / insufficienza dell'impermeabilizzazione;
- Presenza di salnitro all'intradosso della piattabanda e dei cordoli;
- Mancanza di copriferro in alcuni punti dell'intradosso;
- Presenza di corrosione di alcuni ferri d'armatura;
- Parapetto senza rete di protezione anti caduta.

A. Sostituzione completa della pavimentazione (compreso cuneo di asfalto di transizione) e del sottostante manto impermeabile

L'intervento prevede la rimozione completa del pacchetto di pavimentazione e impermeabilizzazione esistenti fino alla liberazione del calcestruzzo della piattabanda e della posa di un nuovo fondo di bitume polimero compresi i risvolti e i raccordi necessari a garantire l'impermeabilità del manufatto. Si prevede, in ossequio alle direttive cantonali per pista ciclabile con classe di traffico T1 con sollecitazioni normali, di sostituire la pavimentazione esistente con un unico strato dallo spessore di 50 millimetri di AC 11 N. I giunti di dilatazione strutturali esistenti vengono sostituiti con giunti di transizione rigidi. Infine, per le zone di raccordo con la strada prima e dopo il manufatto, oltre alla sostituzione della pavimentazione, si prevede di sostituire anche lo strato di fondazione attuale con uno in misto granulare dallo spessore di 300 millimetri e di realizzare un cuneo di transizione in asfalto dalla lunghezza di circa 3,0 metri su tutta la larghezza della carreggiata, al fine di limitare i cedimenti differenziali della strada rispetto al manufatto.

B. Esecuzione di prove di carbonatazione all'estradosso della piattabanda ed eventuale ripristino del copriferro attraverso l'applicazione di malte di risanamento

Per quanto riguarda l'estradosso della piattabanda, dopo l'asportazione della pavimentazione/impermeabilizzazione esistenti e in base ai risultati delle prove di carbonatazione, effettuabili solo dopo l'asportazione del manto stradale, si sostituirà anche il copriferro superiore dove necessario e si rimpiazzeranno le armature corrose aggiungendo pure delle lamelle di rinforzo nei punti critici. Il prodotto idoneo alla sostituzione del copriferro superiore è una malta cementizia tipo MC1 premiscelata colabile a ritiro compensato per applicazioni all'estradosso di superfici orizzontali. Tale prodotto è utilizzato anche per il risanamento della faccia superiore dei cordoli laterali. Per una maggiore sicurezza relativa ai preventivi dei costi, tenuto conto che il calcestruzzo presente sotto il manto stradale è meno soggetto a fenomeni di deterioramento rispetto a quello dell'intradosso, si è valutato che indicativamente la parte da risanare sarà del 25% della superficie dell'estradosso. Tale dato verrà appurato in sede di lavorazione.

C. Ripristino completo del copriferro all'intradosso del manufatto e sui cordoli laterali attraverso l'applicazione di malte di risanamento

Per quanto concerne tutta la superficie dell'intradosso e dei cordoli laterali, le prove di carbonatazione e l'esame visivo hanno evidenziato la necessità di rimuovere il copriferro per uno spessore di 20-30 millimetri e di sostituirlo, conformemente al "piano di controllo della qualità dei prodotti per il restauro e la manutenzione delle strutture in calcestruzzo" del Canton Ticino, con lo stesso spessore di malta cementizia tipo MT3 premiscelata per applicazioni a spruzzo o manuale su superfici verticali o all'intradosso di elementi a sviluppo orizzontale. Una volta tolto il copriferro si sostituiranno eventuali armature corrose o si aggiungeranno dove necessario dei rinforzi strutturali costituiti da lamelle in fibra di carbonio incollate al nuovo copriferro.

D. Posa di rete di protezione anti caduta sui parapetti esistenti

Per limitare al minimo il rischio di caduta laterale si installerà una rete in metallo plastificato a maglia romboidale di ca. 50x50 millimetri legata saldamente agli elementi del parapetto esistente.

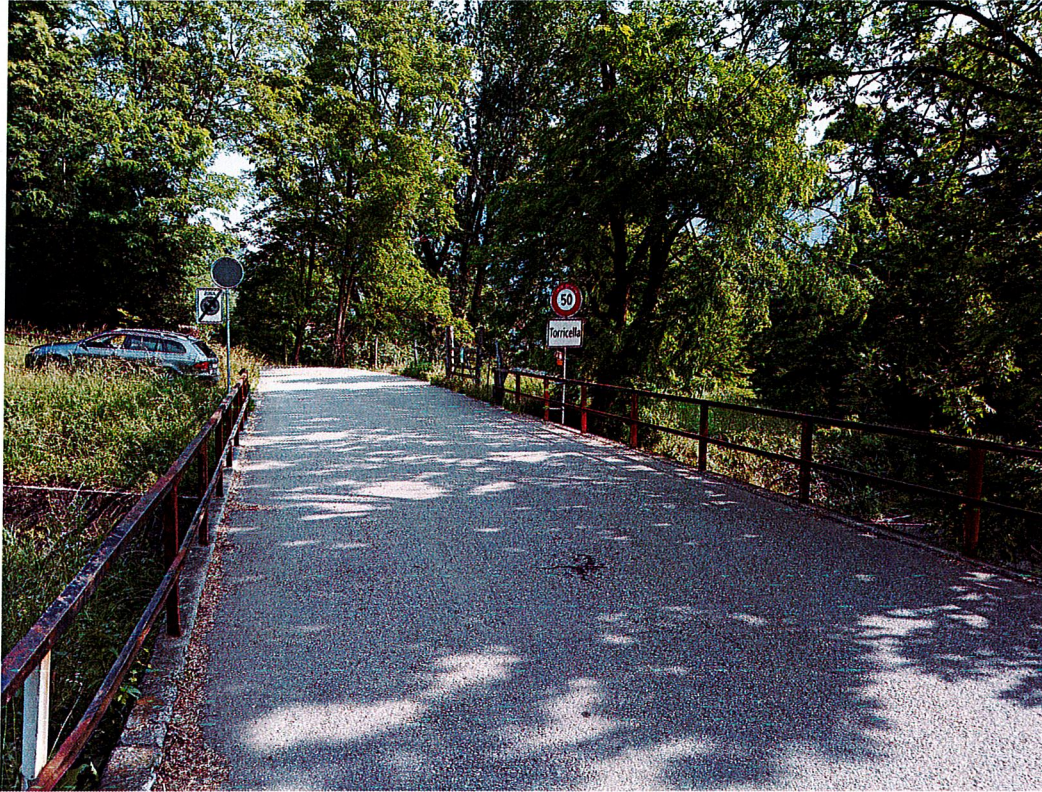
3.0. Ponte stradale no. 3 via San Rocco

Dall'analisi si sono evidenziati i seguenti difetti per l'opera:

- Giunti di dilatazione e pavimentazione ammalorata, con assestamento della zona di transizione tra manufatto e tratto stradale;
- Assenza / insufficienza dell'impermeabilizzazione;
- Presenza di salnitro all'intradosso della piattabanda e dei cordoli;
- Mancanza di copriferro in alcuni punti dell'intradosso;
- Presenza di corrosione di alcuni ferri d'armatura;
- Guardrail fuori norma.

A. Sostituzione completa della pavimentazione (compreso cuneo di asfalto di transizione) e del sottostante manto impermeabile

L'intervento prevede la rimozione completa del pacchetto di pavimentazione e impermeabilizzazione esistenti fino alla liberazione del calcestruzzo della piattabanda e della posa di un nuovo fondo di bitume polimero compresi i risvolti e i raccordi necessari a garantire l'impermeabilità del manufatto. Si prevede, in ossequio alle direttive cantonali per strada con classe di traffico T3 con sollecitazioni normali, di sostituire la pavimentazione esistente con un pacchetto composto da:

- Strato portante con uno spessore di 100 millimetri: AC T 22 S;
- Strato d'usura con uno spessore di 30 millimetri: AC 8 N.

I giunti di dilatazione strutturali esistenti vengono sostituiti con giunti di transizione rigidi.

B. Esecuzione di prove di carbonatazione all'estradosso della piattabanda ed eventuale ripristino del copriferro attraverso l'applicazione di malte di risanamento

Per quanto riguarda l'estradosso della piattabanda, dopo l'asportazione della pavimentazione/impermeabilizzazione esistenti e in base ai risultati delle prove di carbonatazione, effettuabili solo dopo l'asportazione del manto stradale, si sostituirà anche il copriferro superiore dove necessario e si rimpiazzeranno le armature corrose aggiungendo pure delle lamelle di rinforzo dove necessario. Il prodotto idoneo alla sostituzione del copriferro superiore è una malta cementizia tipo MC1 premiscelata per applicazioni all'estradosso di superfici orizzontali. Tale prodotto è utilizzato anche per il risanamento della faccia superiore dei cordoli laterali. Per una maggiore sicurezza relativa ai preventivi dei costi, tenuto conto che il calcestruzzo presente sotto il manto stradale è meno soggetto a fenomeni di deterioramento rispetto a quello dell'intradosso, si è valutato che indicativamente la parte da risanare sarà del 25% della superficie dell'estradosso. Tale dato verrà appurato in sede di lavorazione.

C. Ripristino completo del copriferro all'intradosso del manufatto e sui cordoli laterali attraverso l'applicazione di malte di risanamento

Per quanto concerne tutta la superficie dell'intradosso e dei cordoli laterali, le prove di carbonatazione e l'esame visivo hanno evidenziato la necessità di rimuovere il copriferro per uno spessore di 20-30 millimetri e di sostituirlo, conformemente al "piano di controllo della qualità dei prodotti per il restauro e la manutenzione delle strutture in calcestruzzo" del Canton Ticino, con lo stesso spessore di malta cementizia tipo MT3 premiscelata per applicazioni a spruzzo o manuale su superfici verticali o all'intradosso di elementi a sviluppo orizzontale. Una volta tolto il copriferro si sostituiranno eventuali armature corrose o si aggiungeranno dove necessario dei rinforzi strutturali costituiti da lamelle in fibra di carbonio incollate al nuovo copriferro.

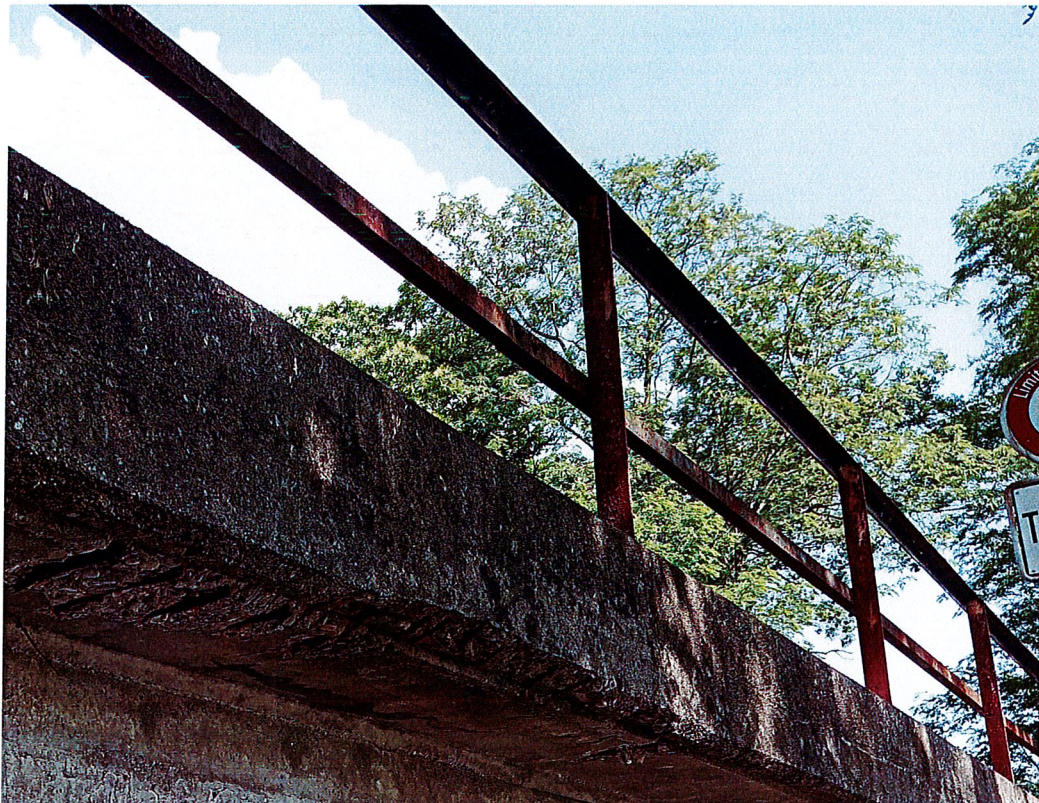
3.3. Barriere elastiche attuali

Il manufatto possiede un parapetto che non rispetta affatto la normativa sulle barriere elastiche stradali, per cui occorre sostituirlo con un guardrail a norma. Si opta pertanto per l'idrodemolizione del calcestruzzo del cordolo con la liberazione dell'armatura esistente,

D. Sostituzione dell'attuale parapetto con guardrail a norma previa idrodemolizione e ricostruzione dei cordoli per inserimento staffe di collegamento

l'inserimento delle staffe di collegamento tipo Staifix (alle quali si fisserà il nuovo guardrail) e il getto del nuovo cordolo, in conformità al "piano di controllo della qualità dei prodotti per il restauro e la manutenzione delle strutture in calcestruzzo" del Canton Ticino, in calcestruzzo superfluido a ritiro compensato tipo CS1.
