## Messaggio Municipale no. 06/2023

concernente la richiesta di un credito di fr. 172'000 per la sistemazione del riale Pigürin

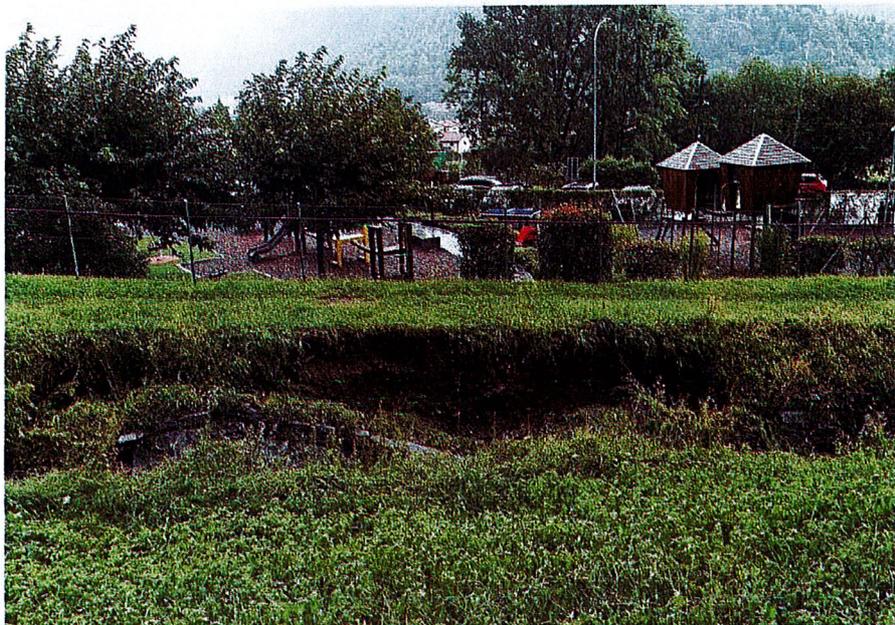
Foto no. 1 – Cedimento argine

Il Comune di Bedano ha subito notevoli danni in occasione dei fenomeni sopracitati, in particolare colate detritiche giunte fino nel nucleo, riempimento delle vasche di laminazione dei riali del versante destro del Basso Vedeggio e nello specifico il cedimento parziale dell'arginatura del riale Pigürin per un tratto di circa 40 metri in prossimità della scuola elementare nel tratto al di sotto della via ai Pozzi.

A seguito dei danni subiti (v. foto no. 1) per poter mettere in sicurezza l'abitato, l'esecutivo comunale ha incaricato lo Studio Molinari consulenze SA di elaborare un progetto di manutenzione straordinaria urgente approvato anche dall'Ufficio cantonale dei corsi d'acqua. È stato quindi effettuato un intervento immediato per la sistemazione e la messa in sicurezza dell'argine ceduto. Nello specifico i lavori di sistemazione, la cui durata è stata di due settimane, sono stati i seguenti (v. foto no. 2 e 3):

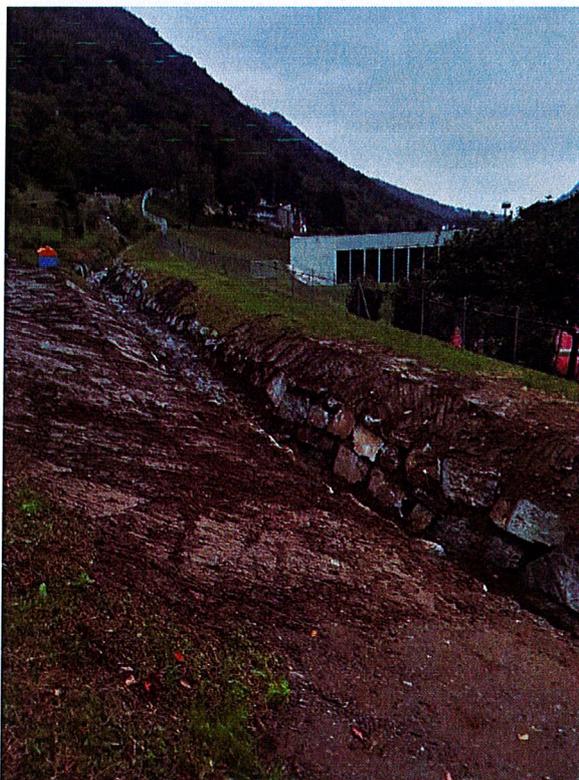
Foto no. 2 – Sistemazione argine

- Rimozione e pulizia dell'alveo da tutto il materiale depositato a seguito dell'evento di piena;
- Risanamento degli argini e sistemazione dei sassi da scogliera;
- Posa di sassi ciclopici sul fondo aventi funzione di contrasto dei piedi della scogliera;
- Creazione di no. 5 briglie (no. 4 con tronchi di castagno e no. 1 con sasso ciclopico) con funzione di ridurre la velocità di scorrimento e riprofilatura naturale del fondo alveo;
- Posa di materiale alluvionale per regolarizzare il fondo.

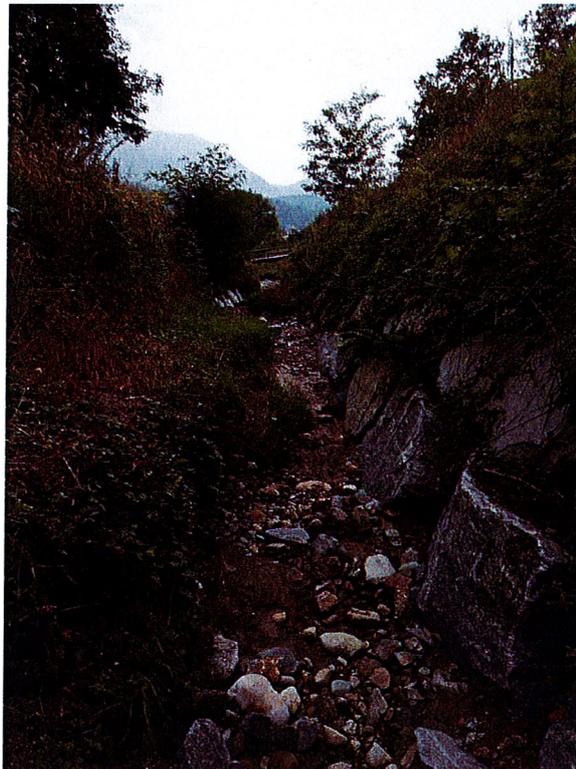
Foto no. 4 - Alveo situazione odierna

A seguito del sopralluogo e del rilievo esperiti nell'ottobre 2022 è stato accertato che l'alveo del riale Pigürin, a valle del tratto interessato dalla sistemazione urgente, versa in pessimo stato di manutenzione. In particolare per la presenza di parecchio materiale di riporto ormai consolidato e vegetazione che hanno ristretto la sezione idraulica disponibile (v. foto no. 4). Il sopralluogo ha altresì rilevato una situazione precaria delle briglie esistenti, apparse in condizioni vetuste e con evidenti segni di erosione all'incastro del fondo (v. foto no. 5).

È probabile che con nuovi eventi meteorologici di forte intensità si ripresenterebbe una situazione simile a quella già vissuta, per questi motivi si ritiene quindi necessario bonificare la tratta a valle per prevenire ulteriori cedimenti degli argini.

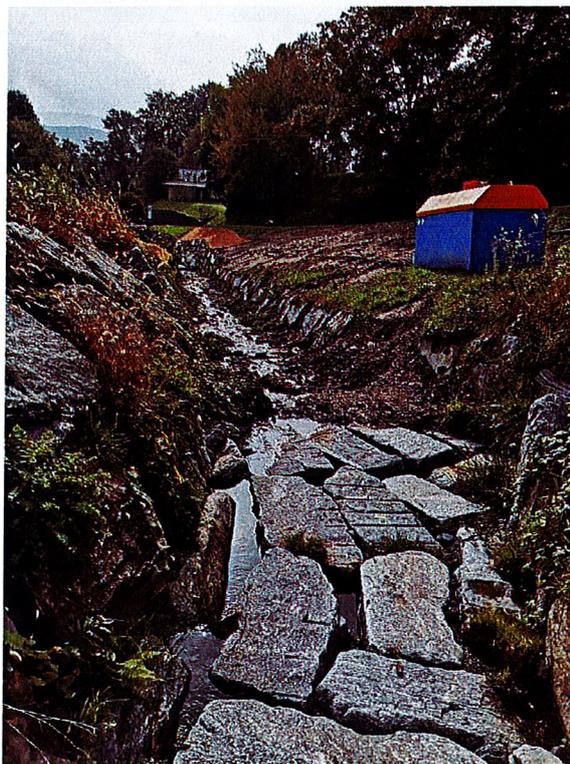
Foto no. 6 – Sassi posati a correre situazione esistente/progetto

- Demolizione di briglia in sasso esistente e realizzazione di nuova briglia con tronchi di castagno;
- Posa di massi di pietra non fucati posati a correre nel senso del flusso (v. foto no. 6);
- Esecuzione di nuova briglia con tronchi di castagno e barre filettate per il fissaggio alla roccia sottostante;
- Rimozione e pulizia dell'alveo da tutto il materiale depositato (terra di riporto e terra alluvionale);
- Posa di sassi ciclopici sul fondo aventi funzione di contrasto dei piedi della scogliera;
- Demolizione e rifacimento di n. 3 briglie in tronchi di castagno;
- Esecuzione di n. 4 briglie con tronchi di castagno con funzione di ridurre la velocità di scorrimento e riprofilatura naturale del fondo alveo;
- Sistemazione dei sassi da scogliera lungo l'argine sinistro ed eventuale innalzamento;
- Posa di materiale alluvionale per regolarizzare il fondo.
